Gasbildning i aska kan orsaka explosion

Lärdomar av gasexplosioner

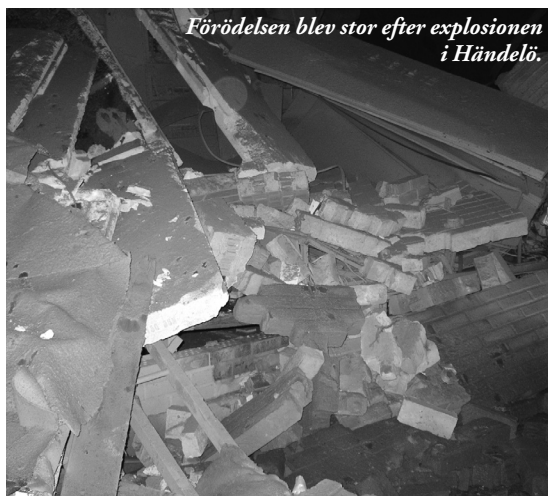
I början av 2004 smällde det plötsligt i en fjärrvärmes tunnel invid Händelöverket i Norrköping. Det visade sig vara en vätgasexplosion som uppkommit ur flygaska som använts som fyllnadsmaterial i ett bergrum.

av hushållsavfall i en CFB-panna. Den blåstes ner i bergrummet, som har en volym av ca 170 000 m³, till en vattenbädd. Flygaskan sedimenterar varefter härdningsprocessen startar. Ovanför fanns en servicetunnel med utrustning för värmning och pumpning av olja och vatten. Servicetunneln har förbindelse till fjärrvärmesystemet som i sin tur förbinder Händelö med Norrköpings centrala fjärrvärmesystem. Vätgas antas ha läckt upp till servicetunneln och fjärrvärmesystemet varvid den antändes genom gnistbildning från elektrisk utrustning.

Tre stora explosioner inträffade inom ett dygn. Explosionerna kom som en total överraskning. Man trodde sig ha haft all kunskap om askan men ej ställt sig frågan om det skulle kunna bildas vätgas.

Förödelsen blev stor efter explosionen i Händelö.

Ett antal säkerhetsåtgärder har därefter vidtagits. Bergrummet blir zonindelade. Hål har borrats genom vilka fläktar blåser in respektive suger ut luft och kontinuerlig gasmätning genomförs.

Dubbla mätsystem har införts idag på Händelö samt reservsystem för elmatning. Allt är gjort i samförstånd med Räddningsverkets brandförsvaret.
